Kondensatbildung auf der raumseitigen Oberfläche von Isolierglaseinheiten bzw. Rahmen¹⁾

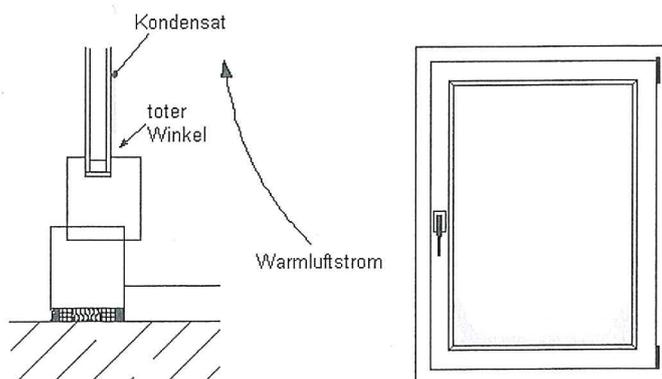
Die auftretende Kondensation beginnt stets am Scheibenrand, bedingt durch den wärmetechnisch ungünstigeren Randverbund. Außerdem kann durch weitausladende Fensterbänke und durch den Einfluss des Flügelrahmens die Luftströmung verhindert werden, so dass am unteren Scheibenbereich früher als in der Scheibenmitte Schwitzwasser auftreten kann.
